塗人通信

塗装屋社長が雨漏りを考える 塗る事よりも大切な事 No.13

No.45 「技術の継承」

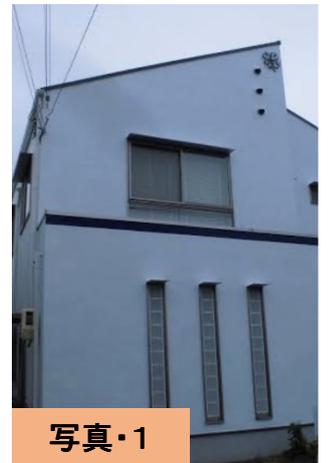
写真・1

写真1の建物はモルタル外壁の建物です。庇の出がない為、外壁に多くの雨水がかかる事が推測されるので、防水性の向上の為に窓周りのコーキングは施工するべきかと思えます。その窓周りコーキング施工が効果的ではない施工方法が広く採用されています。

写真2の様に上側と両側面の端末にコーキングを施工する、上側三方施工というものです。

弊社は雨漏りの原因究明の為、散水調査を多く行っていますが、雨漏りが多く発生しているのは、写真3の様な窓の下側である事が多く、窓の上側や側面からの雨漏りは殆どありません。

つまり、防水性向上の為に、コーキング施工をする場合に、写真2、写真3、どちらかを片方のみに施工するとなれば、写真3の箇所に施工の方が有効だという事です。

多くの塗装店が行っている、上側三方施工では、最も大切な下側の処理がされませんので、あまり意味がないんですよ。

弊社の施工では念の為に4面全てにコーキングをしています。

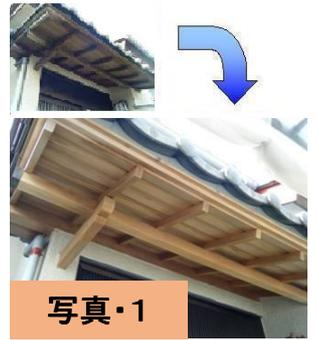
写真・1

写真1の様な木材の灰汁洗いもそのひとつです。

灰汁洗いとは、黒ずんでしまった木材を、新しい木材の様に生まれ変わらせる特殊な洗浄の事です。

この様な作業は今風の家には殆ど無いので、年に数回ある施工の機会に、熟練の職人と若い職人を一緒に作業をさせる事で、特殊な洗浄技術を継承し、後世に技術を継承する取り組みをしています。

写真2の様に外壁の一部が破損してしまっている様な場合も、高い技術を要します。

ただ塗料を塗るだけならば簡単でも、元通りに近く修復をするというのは、非常に難しいのです。

写真3の状態は、破壊されてしまった外壁をモルタルで成型した状態です。このままで色を塗るだけでは模様が復元されません。

写真4で、外壁の模様を復元し既存の外壁に色を合わせて塗装しました。

写真5が仕上がります。部分的に補修をしたのに、どこを直したのか判別が付きません。
